Összefoglaló jelentés a IKARUS 187V csuklós autóbusról

A járművet 2010. május 17-én az IKARUSBUS Kft. ügyvezető igazgatója Princz Ferenc mutatta be a BKV Zrt. kelenföldi telephelyén. Az autóbust a Városi és Elővárosi Közlekedési Egyesület együttműködésével teszteltük a 239-es és a 139-es vonalainkon egy hétig, majd a 173-as vonalunkon további egy hét időtartamig.

Tesztelési alapadatok

Tesztelési időszak:	2010.05.17 – 2010.05.30
Viszonylat:	239; 139; 173
Tárolt:	Kelenföld telephely

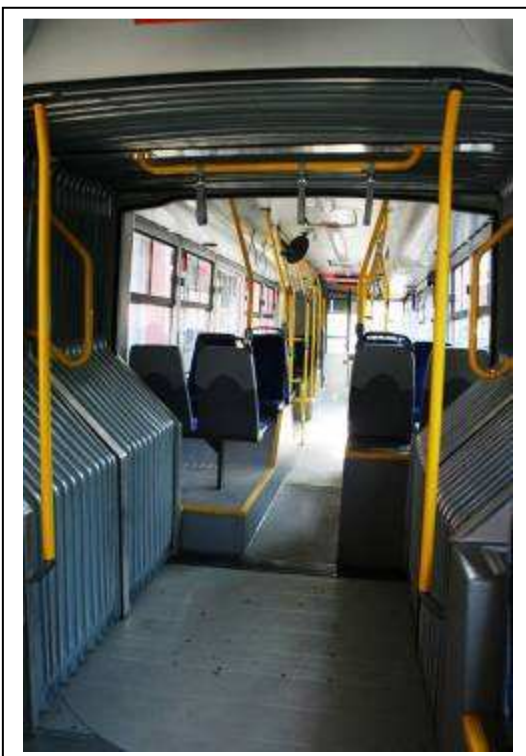
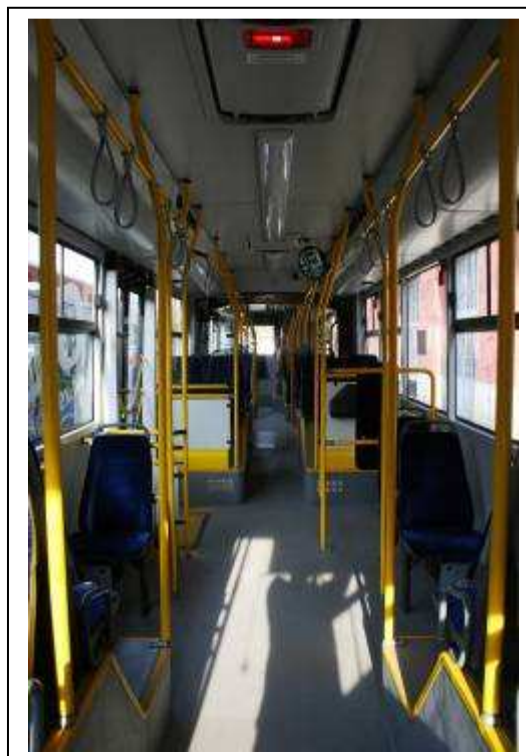
- Kulturált, esztétikus
- Ülések kényelmesek, elhelyezésük azonban átgondolásra szorul

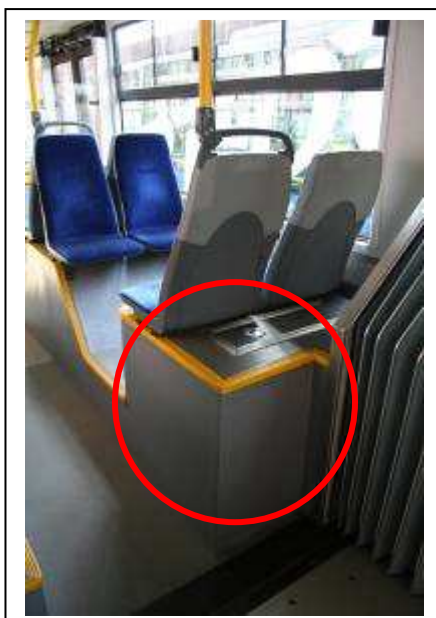
- A csukó előtt az üzemanyagtankot rejtő ládatér robusztus, az éles kiálló peremek balesetveszélyesek lehetnek. Kialakítását javasoljuk átgondolni.

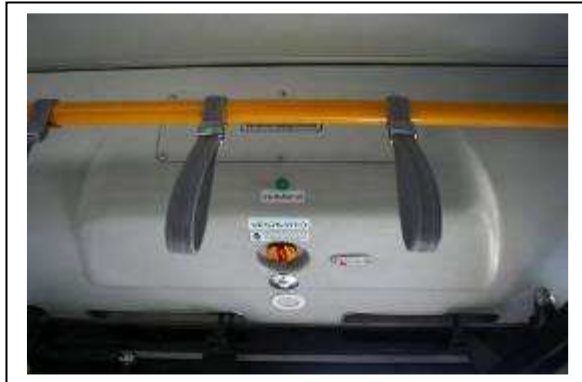
- A jármű, az első kocsiszekrény és csukló kapcsolatánál lévő illesztésénél beázott.
- Az ajtók feletti belső vésznyitó-kapcsolók illetéktelen használat ellen nem biztosítottak.

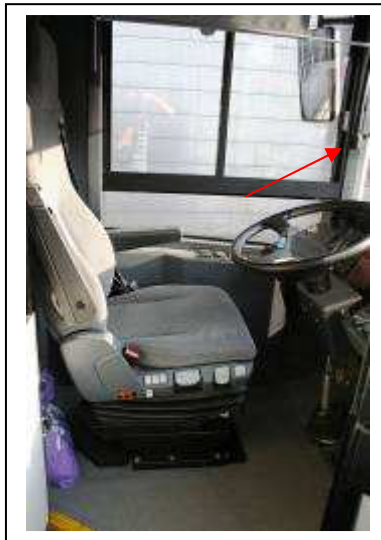
A fülke nem teljesen zárt (az 1/1 ajtószárnynál), ezért javasoljuk azt teljesen zárt kivitelűre készíteni oly módon, hogy a jármű most meglévő kedvező tulajdonsága – miszerint a szélvédő minden irányból kényelmesen hozzáférhető és könnyen tisztán tartható – megmaradjon (nyitható kivitelű).

A mikrofon rögzítését javasoljuk átgondolni, vagy hosszabb mikrofont beépíteni, így ugyanis nehezen elérhető.

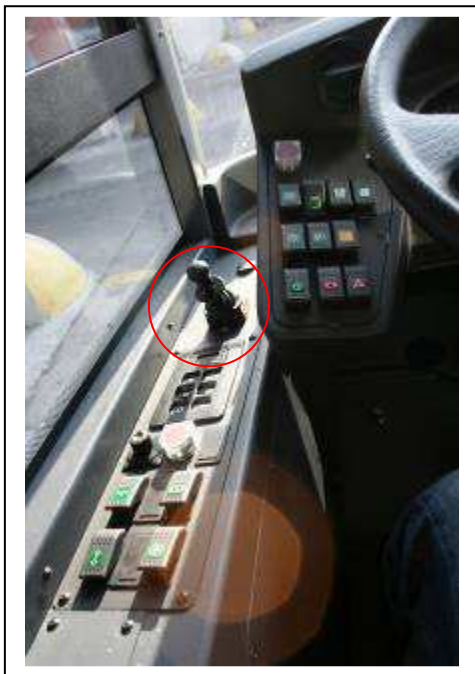
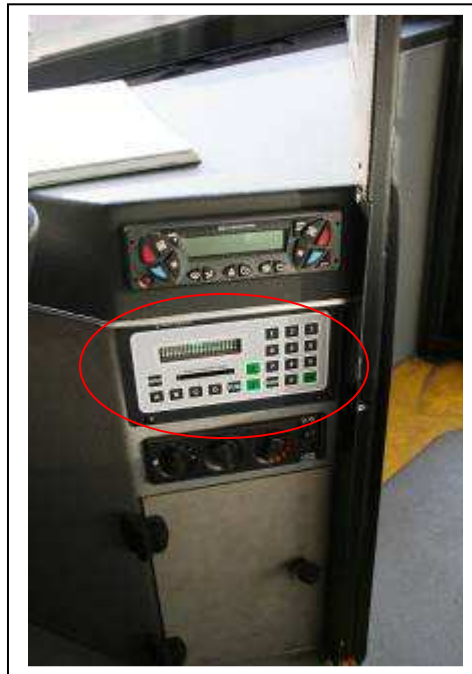
A rögzítőfék kezelőszervének áthelyezése indokolt lehet. A Vultron kezelőpanel elhelyezéséből adódóan nehezen kezelhető, illetve olvasható a kijelző, javasoljuk megdönteni vagy a járművezető fölé, bal kézre áthelyezni.

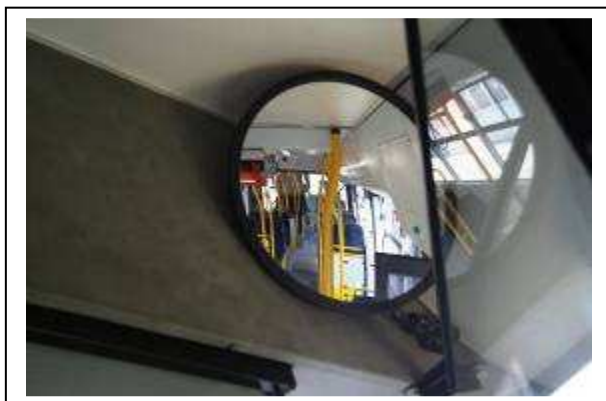
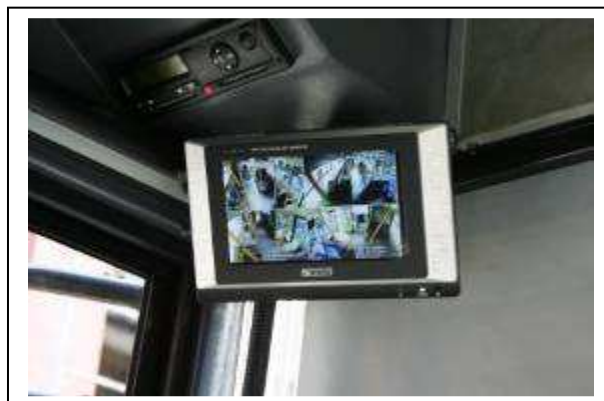
Az ablaktörlő a szélvédőnek azt a részét nem törli, amely a jobb oldali tükör látóteréhez szükséges lenne.

A belső kerek tükörből az utastérnek csak egy része látható, javasoljuk egy szélesebb belső tükör elhelyezését is.

A kamerák képét mutató monitor az utascsere-ellenőrzés megkönnyítése végett az ajtók képét mutatja. Maga a monitor rossz helyen van (balra fent), mert utas-csere közben a monitor képének és a jobb oldali tükrök együttes felügyelete nem kivitelezhető. Javasoljuk a monitor áthelyezését.
