ÚT-, VASÚTTERVEZŐ Zrt. 1117 Budapest, Dombóvári út 17-19. Telefon: 371 4000 Fax: 206-3914		506 iroda	
Megrendelő: BKV Zrt. Műszaki Igazgatóság Beruházási Szakszolgálat				Szerződésszám : BKV Zrt. 14/K-211/10	
				BMR szám: 4500385282	
Tárgy: Budapest, XXII. ker. budafoki elág., 47-es vill. 47+42 szelv. TÉGLABOLTOZATÚ MŰTÁRGY felújítási és helyreállítási terve				Tervszám: 52132/508/506 09	
Szakág: MŰTÁRGY				Dátum: 2013. 02. 15.	
Részművelet : Műszaki leírás				Rajzszám: B0-1	
				Fájlnév:	
Felelős tervező: Vakarc László Th-Sz-01-1881	Tervező: Nagy László Th-T01-8647	Ellenőr: Bedics Antal Th-Sz 01-3927	Irodavezető: Vakarc László Th-Sz 01-1881	Szakági igazgató: Kovács Zsolt Th-T 01-2432	Vezérigazgató h.: Törő Gyula
Ez a terv az UVATERV Zrt. szellemi tulajdona, melynek védelmét jogszabály biztosítja.

M Ű S Z A K I L E Í R Á S

A Budapest, XXII. Kerület budafoki elágazás
47-es villamos vonal 47+42 szelvényében lévő
Leányka utcai Téglaboltozatú átereszt
felújítási, helyreállítási munkáihoz

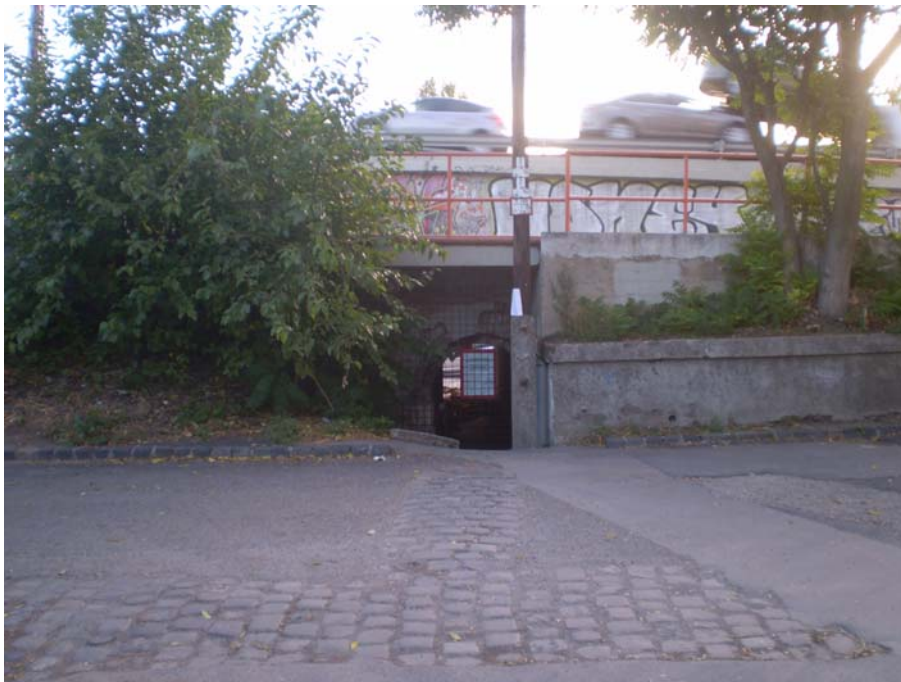
A műtárgy nyugati oldalnézetén (1. sz. kép) jól látható hogy az áteresz Vihar utca felőli bejárata egy tulajdonképpeni „befolyási” oldal, hiszen a HÉV-pálya építésekor nem gyalogosok részére készült a műtárgy, hanem a közeli domboldal csapadékvízének elvezetésére. A csapadékvíz a közeli Hosszúréti patak fogadta be. A jelenlegi utcaszint eredetileg is magasabban volt az áteresz járósíkjánál, ám a sorozatos útemelések során ez a magasság-különbség tovább nőtt, jelenleg már 80-90 cm. Jelenleg a műtárgyon belül, a padlószint alatt többféle közmű is áthalad, ezekre később részletesebben kitérünk.

1.sz. kép Bejárat oldal a Vihar utca felől

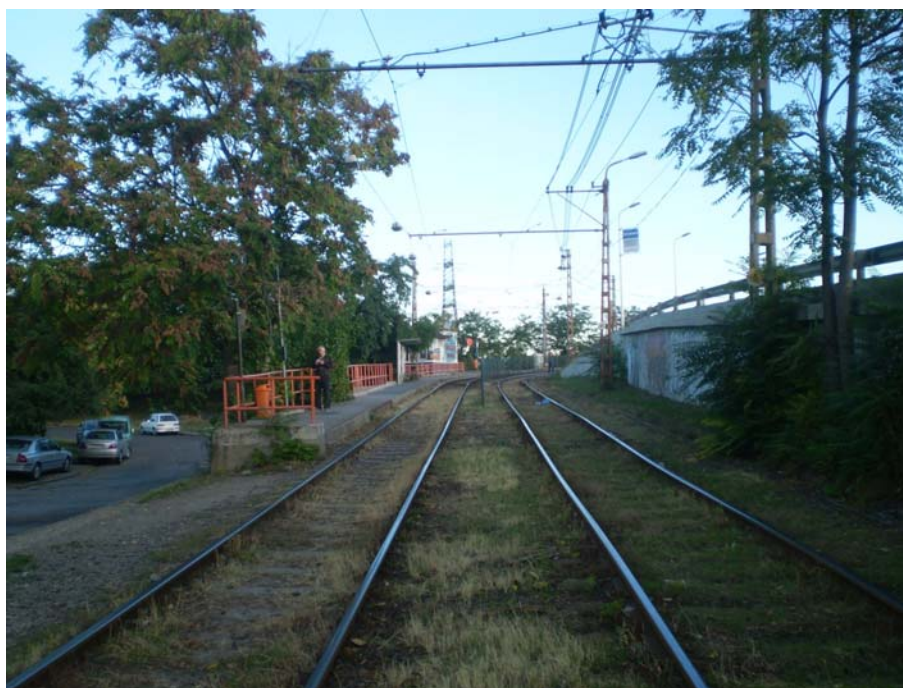
2. sz. kép Pályaszakasz a műtárgy felett

A 2. sz. képen jól látható, hogy a villamos-pálya növényzettel fedett, amely a csapadékvíz nem megfelelő elvezetését jelenti, mivel az ágyazat „összekopott”, tehát az eredetileg éles kőszélek legömbölyödtek, egybefüggő felületet alkotnak. Az ilyen módon folytonossá vált ágyazatban a növényzet megtelepedett, így a csapadék távozni nem tudott, víz-zsákokat, pangó szakaszokat képezve beszívargási és fagykárokat okozott a műtárgy belsejében.

A villamos-pálya jobb oldalán (a 2. sz. kép szerint a baloldalon) látható a földművet megtámasztó támfalak feletti peron, jobb oldalon pedig a pálya csatlakozása a régi 6-os út töltését megtámasztó támfalhoz.

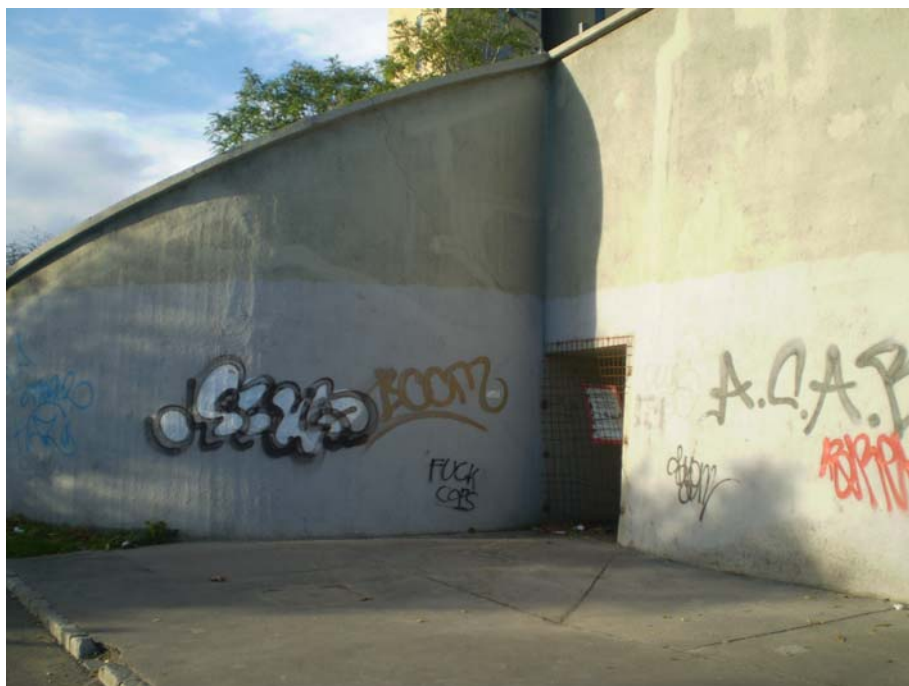
A boltozatot 1967-ben megtoldották monolit vasbeton szerkezettel, amikor a Leányka utcai felüljáró megépült és a gyalogos átjárást biztosítani kellett a felüljáró két oldala között. A toldás kivezető nyílása a 3. sz. képen látható.

3. sz. kép A műtárgy kijáratí oldala a régi 6-os út felöli szakasz csatlakozó aluljárójával

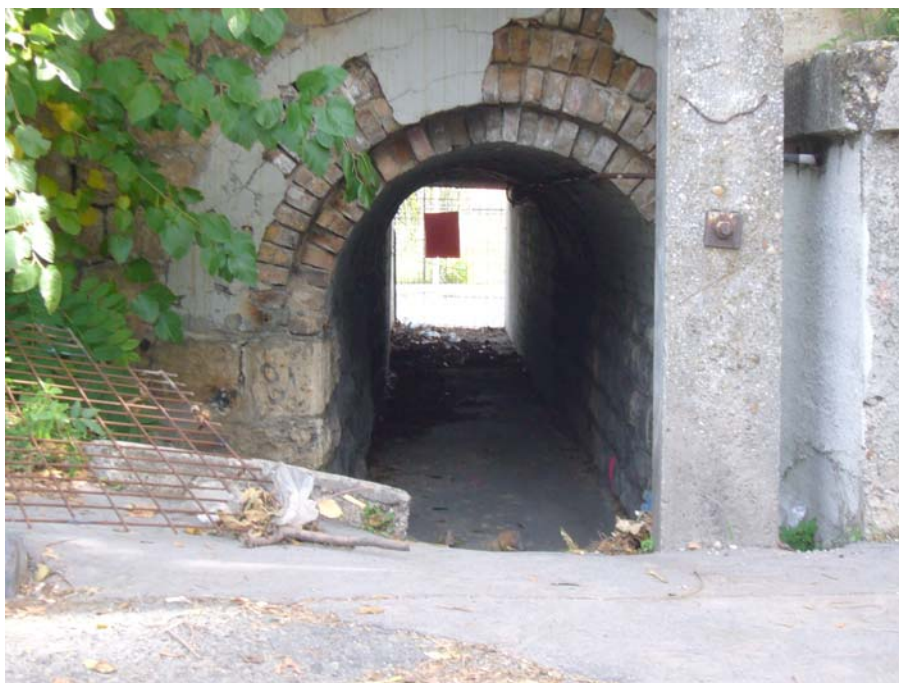
A 4. sz. képen a műtárgy téglaboltozatán jól láthatóak a kialakult repedések, mállások. A legalsó téglasor a bejárat szélén levált, a második és harmadik sor viszont csak a hézagaiban bomlott meg. A képen látható közvilágítási oszloptól az aluljáróba közvilágítási kábel halad, belül lámpatestek találhatók.

4. sz. kép A műtárgy Vihar utca felöli, nyugati bejárata

A téglaboltozat belső helyreállításához először a hibás, kifagyott részeket kell kézi véséssel eltávolítani, a felületet a habarcsréteg javításoktól megszabadítani. A bejárat szakaszon a legalsó téglasort (30 cm széles, 15 cm vtg. teljes egészében le kell vésni. A kötéseknél a téglákat flex-szel el kell vágni. A 2-4. sornál a fugákat és a kifagyott részeket kell eltávolítani, majd a hézagokat H80 cementhabarccsal kitölteni. A felületek megtisztítása után kell elhelyezni a legalsó sor helyére az íves gerendaszerű vasalást, majd az egész boltozat felületére el kell helyezni és rögzíteni (betüskézve) a terv szerinti vasalást.

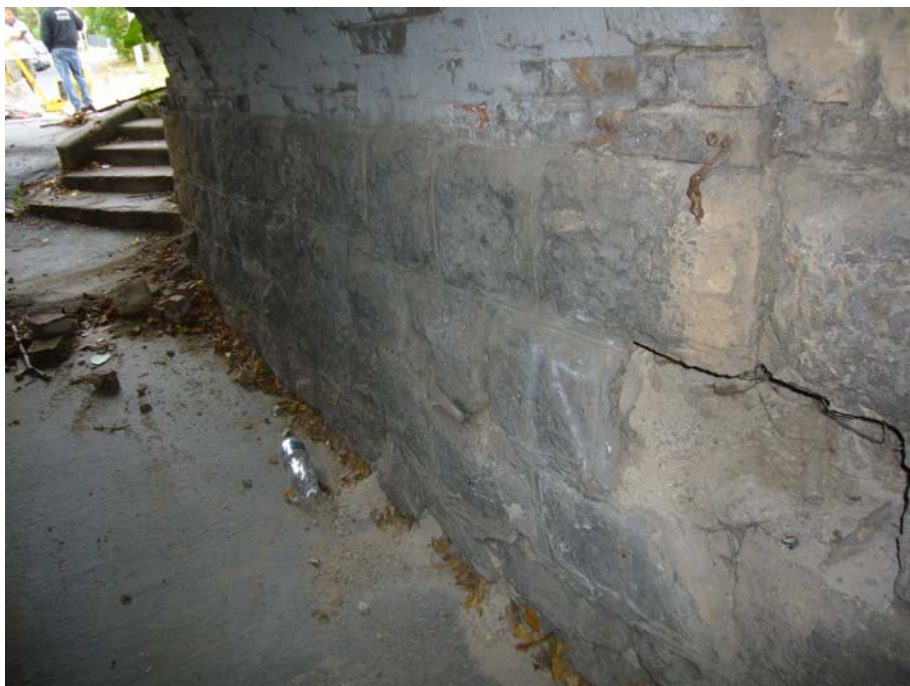
5. sz. kép Falazati hiány az eredeti műtárgy toldásánál

A műtárgy belső felületén ázásból, mállásból, fagyásból eredő kisebb hibák láthatóak, a falazatban a toldásnál 1 db kőhiány észlelhető (5.sz.kép). Ezek azonban nem tekinthetők meghatározó mechanikai sérüléseknek. A megfelelő csapadékvíz-elvezetés és szigetelés kialakítása a károsodási folyamatot (mállás, kifagyás) megállíthatja.

A terméskő falazatot nem kell lövellt betonnal ellátni, csak a bal oldalon a toldásnál található 1 db kitörött követ kell betüskézés után (min. 2 db tüske) lövellt vagy betonnal kiegészíteni.

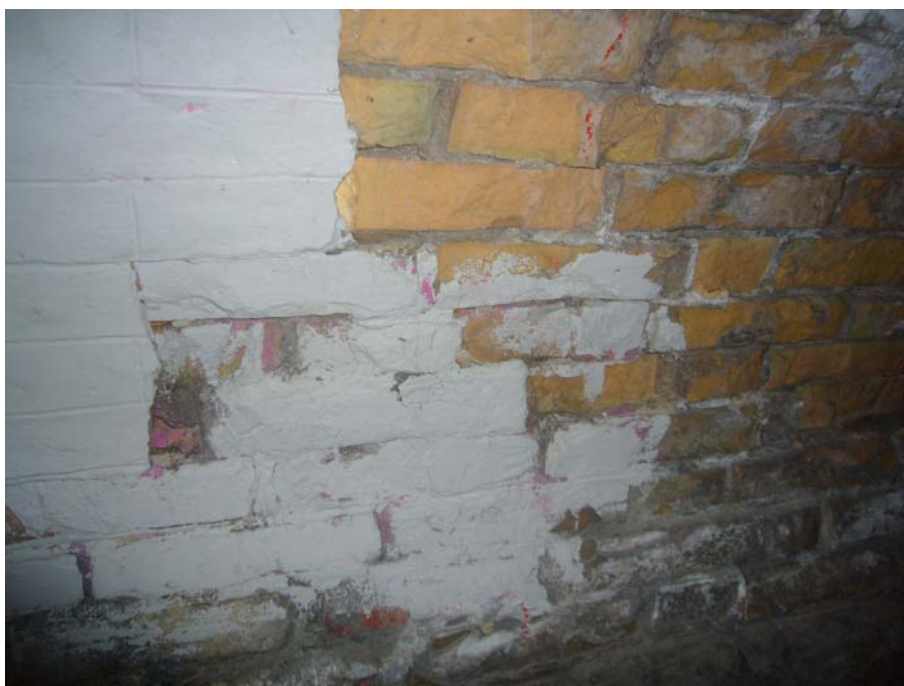
6. sz. kép A boltív lefagyási hibái

Az 5. sz. képen a falazat, a 6. sz. képen a boltozat jellemző állapota látható.

- A mállás, táskásodás, kifagyás oka a villamos pálya és a háttöltés vízelvezetésének nem megfelelő megoldása. A csapadék megjelenése a boltozat belső falán foltosodás formájában sok helyen megtalálható.
- A falazaton látható minimális alaktorzulások részben építési pontatlanság, esetleg időszakos víznyomás kialakulása, valamint a fagyás okozta térfogat-növekedés miatt keletkezettek.
- A villamos-pályán megtelepedett növényzet és elhasználódott ágyazat erősíti a fenti hatásokat, így a műtárgy előtt és után a pályaszakasz alépítményének és felépítményének átépítése hosszabb szakaszon indokolt.

Ezután a teljes íves felületet a terméskő falazat szintjéig 5 cm vtg. lövellt beton réteggel kell megerősíteni. A bejárati íves szakaszon a jelentős hiány miatt a lövellt betont 2-3 rétegben kell felhordani.
