## Összefoglaló jelentés a Mercedes 0530 G Citaro csuklós autóbuszról

Az autóbusz Mannheimból érkezett Budapestre. A járművet 2009. május 22-én az EvoBus értékesítési vezetője, Uray Dóra és vevőszolgálati vezetője Szőke Péter mutatták be a BKV Zrt. kelenföldi telephelyén.

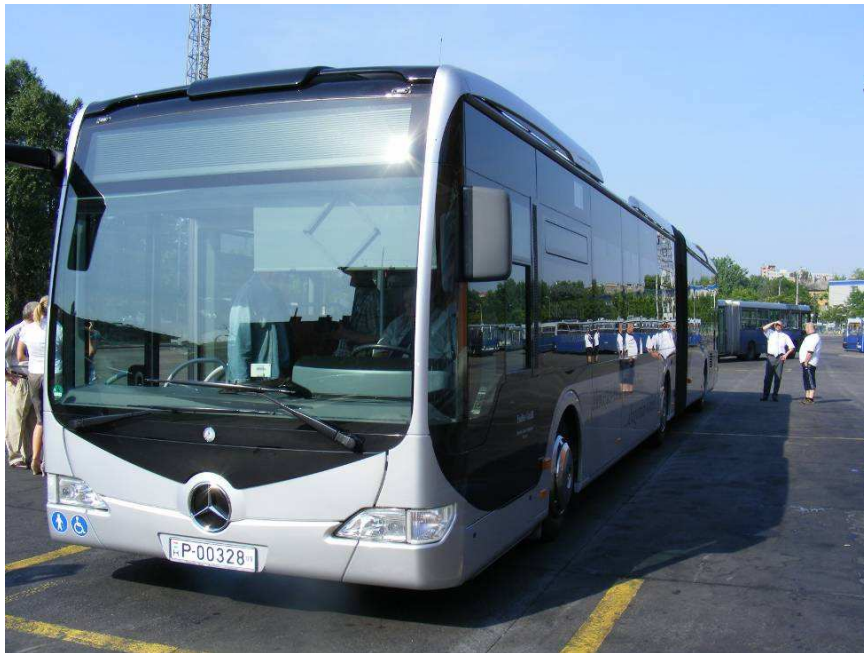
Az autóbusz teljesen alacsonypadlós kivitelű.

Hossza: 17.940 mm  
Szélessége: 2.550 mm  
Magassága: 3.076 mm, klímával.

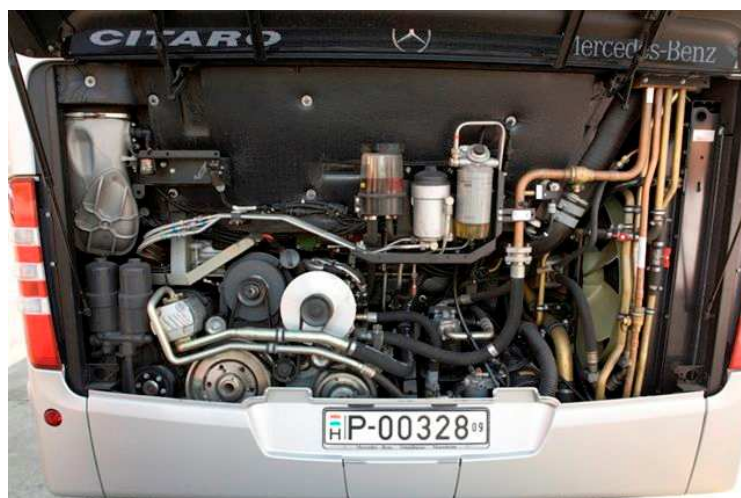
- Motor: Euro5 emissziós, a legszigorúbb 13-as fokozatú EEV szintet teljesítő OM 457 hLA 220 kW-os, 11.967 cm<sup>3</sup>-es, Mercedes gyártású

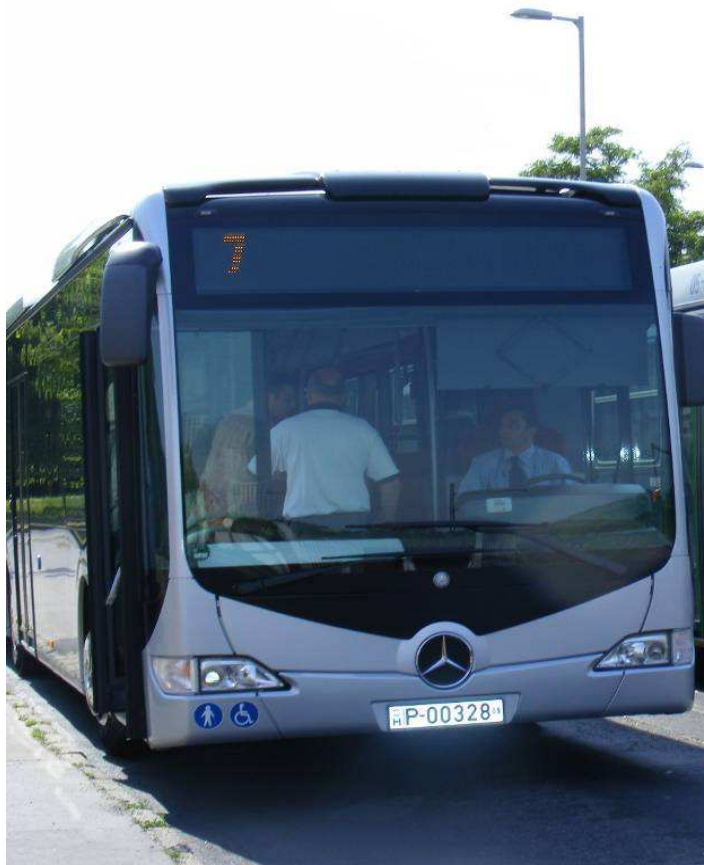
- Váltó: 4 sebességű VOITH 854.3E
- Brose utas tájékoztatóval

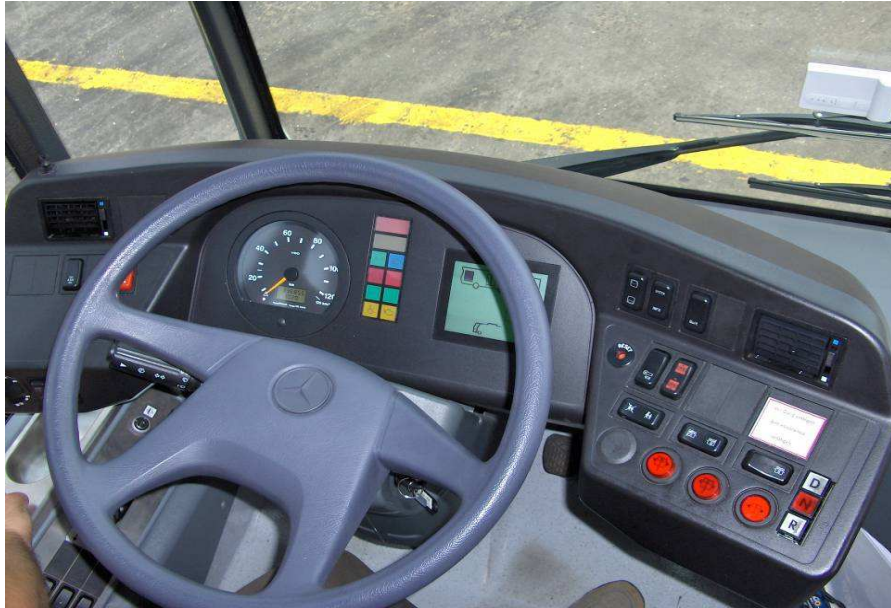
- A padlólemez döntése jó, pedálok szögállása megfelelő, felső függesztésűek.

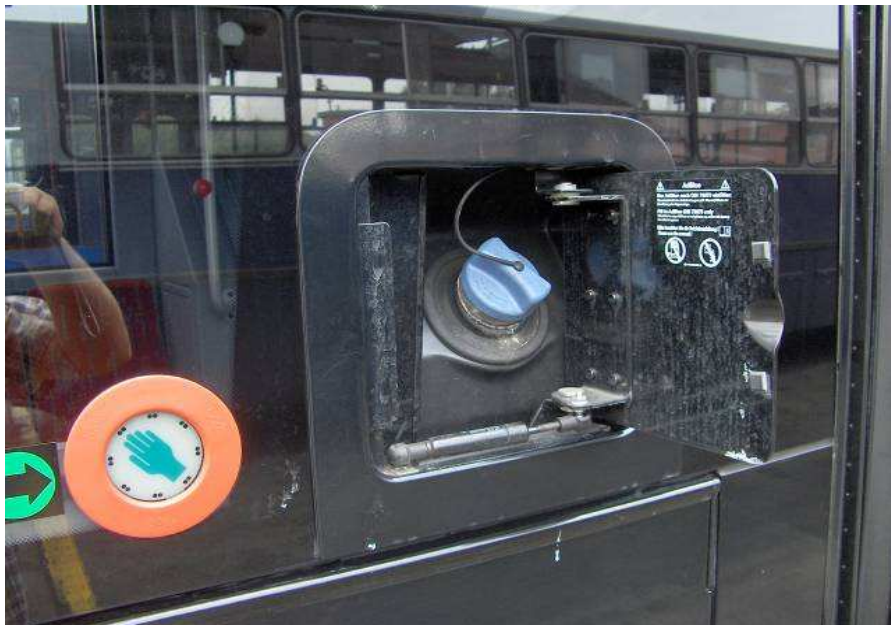
- Az EURO-5-ös szint teljesítéséhez Ad Blue adalék szükséges, amely a gázolajfogyasztás kb. 3-5%-a. Az adalék tartály 50 literes.
- A 7-es vonalon tesztelt jármű 1126 km-t tett meg. Az általunk mért átlagfogyasztása 59,86 liter/100 km volt légkondicionáló használata mellett. AdBlue összfogyasztás 15 Liter
- Az üzemanyag tank mechanikusan nem zárható, csak a vezetőfülkéből elektromosan. Az AdBlue folyadék tartálya nem zárható.

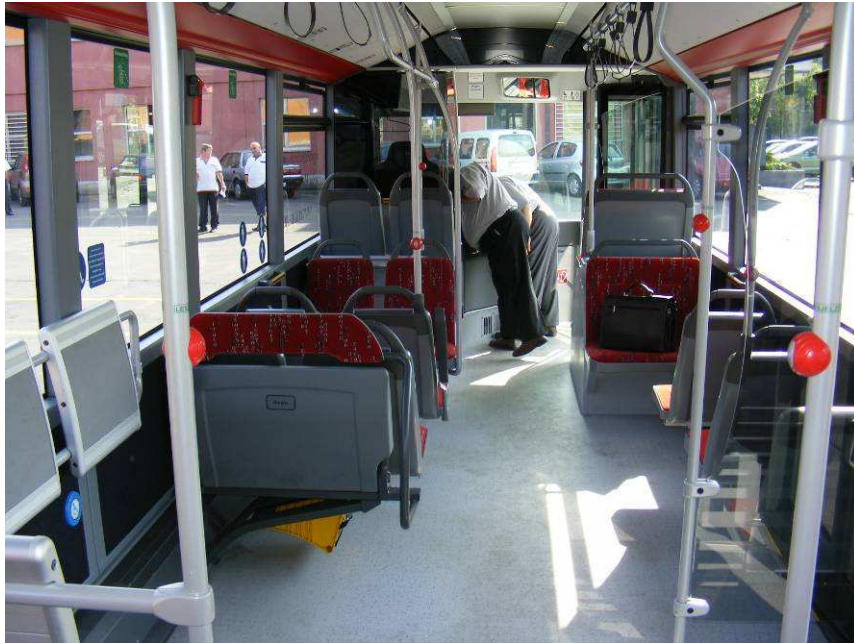
- A kettes ajtónál lévő lehajtható ülés nem szerencsés a városi forgalomban, mivel a csúcsforgalomban (indokolatlanul) is lehajtják az utasok ezeket az üléseket, csökkentve ezzel az álló utas számot.
- Az utasok részéről tetszetős megoldás volt a csomagtartó rész.

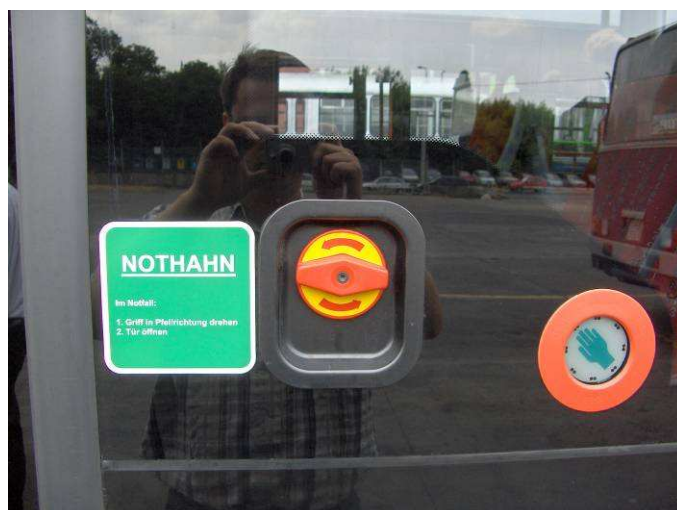
- Az első két ajtó hibátlanul működött.
- A III-es és IV-es ajtó automatikus kivitelű volt, amely a helyi viszonyok között nem megfelelő. A nagy tömeg miatt nem záródnak, vagy állandóan visszanyitnak a mozgásérzékelő szenzorok miatt. A tesztjárművön az ajtók záródását jelző hang és fényjelzés nem volt.
- A külső ajtó vésznyitók szabadon vannak, nincs takarólemez, illetéktelenek által is hozzáférhetőek.

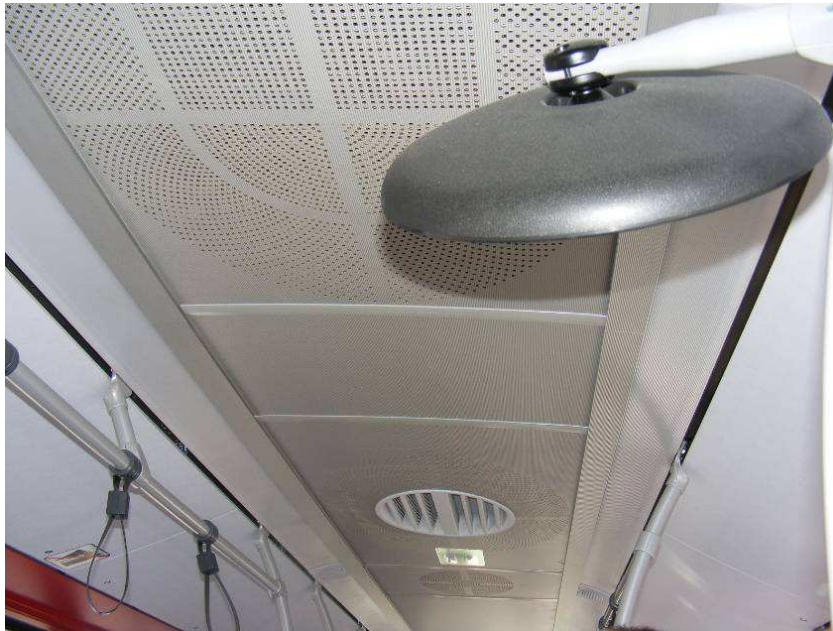
- Tágas, kultúrált. Ülések kényelmesek, esztétikusak.
- A jármű belsejében a mennyezeti burkolatok vastagsága nem megfelelő. A nagyobb elemek a rossz útviszonyok miatt beremegnek, később hajlamosak lehetnek a fellazulásra.

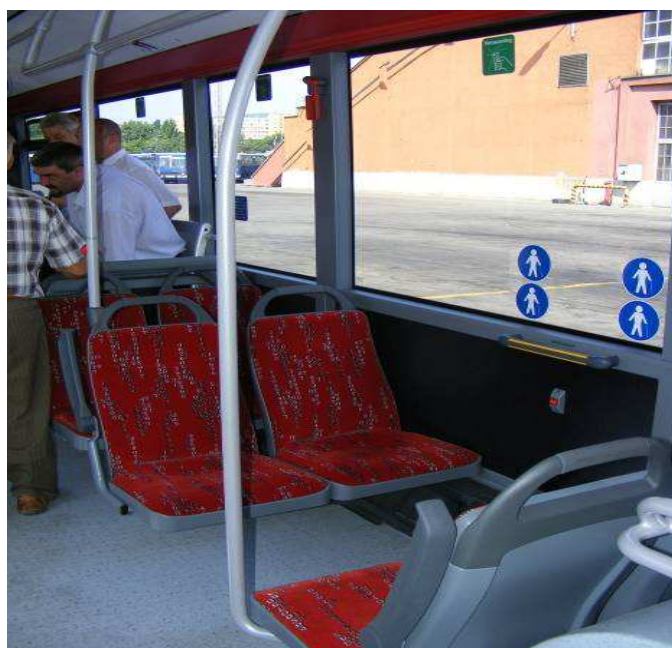
- Megfelelő számú kapaszkodó van elhelyezve.
- Különleges megoldás az enyhén mozgássérült utasok kapaszkodója, amely a baloldali dupla kettős ülésnél, az alsó ülés párnáig ér.

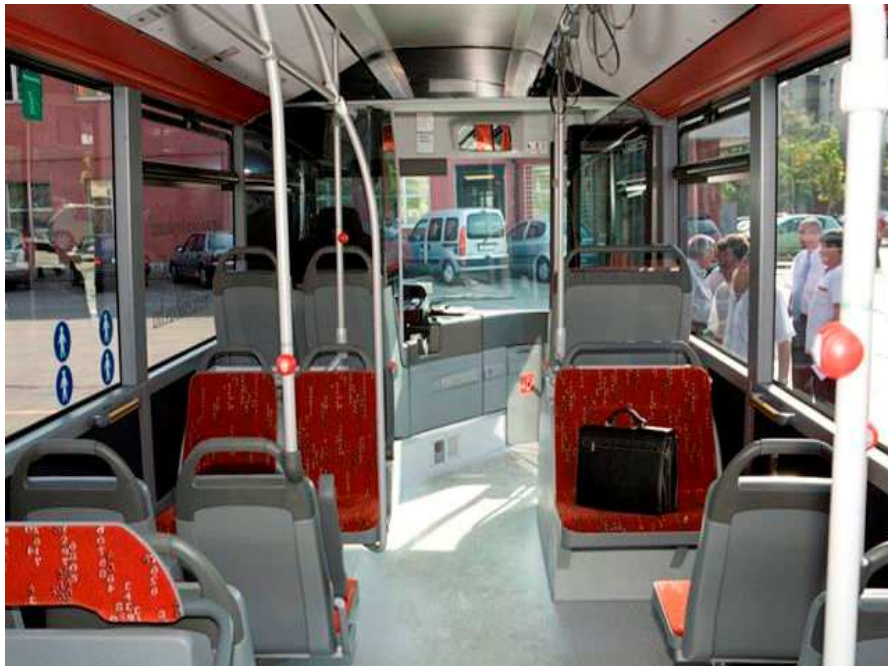
- Kiel Lite Top típusú félmagas, kényelmes városi ülések, fogantyúkkal.

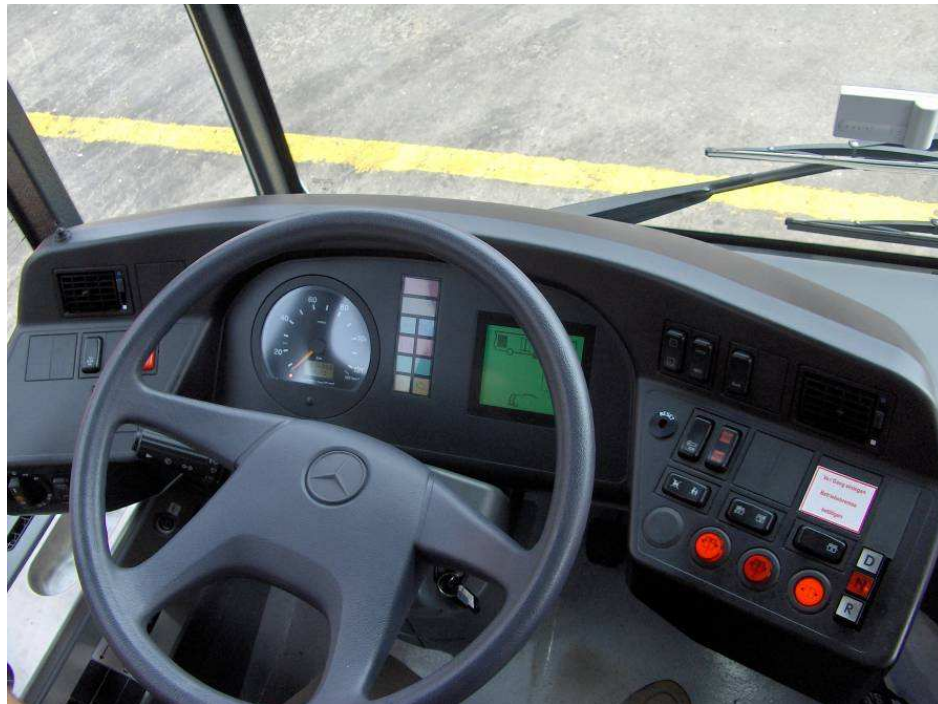
- A műszerfal és kezelőszervek teljesen letisztultak. Elhelyezésük logikus és egyértelmű.
- A központi kijelzőpanel főlegesen információval nem terheli a gépjárművezetőt, a menüben a műszaki szolgálat számára is sok adat kiolvasható.
- A jármű a hibákat megfelelően jelzi, ám a járművezető döntéseit nem bírálja felül felesleges tiltásokkal.
