Összefoglaló jelentés a Neoplan csuklós autóbuszról

Az autóbusz a Miskolci Városi Közlekedési ZRt-től érkezett Budapestre. A járművet 2009. július 28-án az MAN Kamion és Busz Kereskedelmi Kft értékesítési vezetője, Reinhard Faderl és vevőszolgálati vezetője Hoyos György mutatták be a BKV Zrt. cinkotai telephelyén.

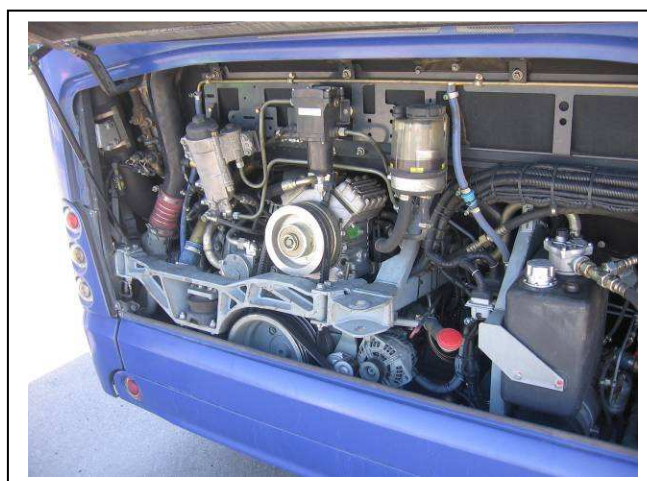
- Motor Euro4 228KW/310LE, négyütemű 6 hengeres soros, fekvő elrendezésű MAN dízel.

- Az autóbusz Euro 4-es környezetvédelmi besorolású, erős, csendes, Euro5 228 KW/310 LE, négyütemű 6 hengeres soros, fekvő elrendezésű MAN dízel. Kipufogógáz visszavezetéses.
- Erős, kis motorhanggal, még maximálisan terhelt állapotban is elegendő a teljesítménye.

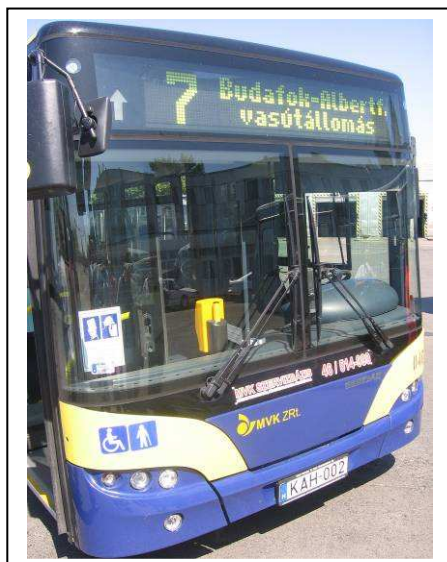
- Váltó: 4+1 sebességes VOITH 864.5
- BUSE utastájékoztatóval

- 4+1 sebességes VOITH 864.5
- Váltások zökkenőmentesek, megfelelő áttételekkel.

- A járművön BUSE típusú kijelző van, a használata annak szokatlansága miatt nehézkesnek bizonyult.

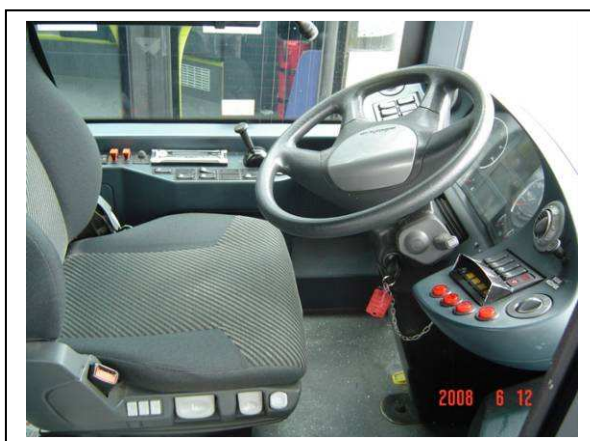
- ZF Servocom 8098 tip. Hidraulikus
- Állítható kormányoszlop (magasság és dőlés) lábkapcsolóval

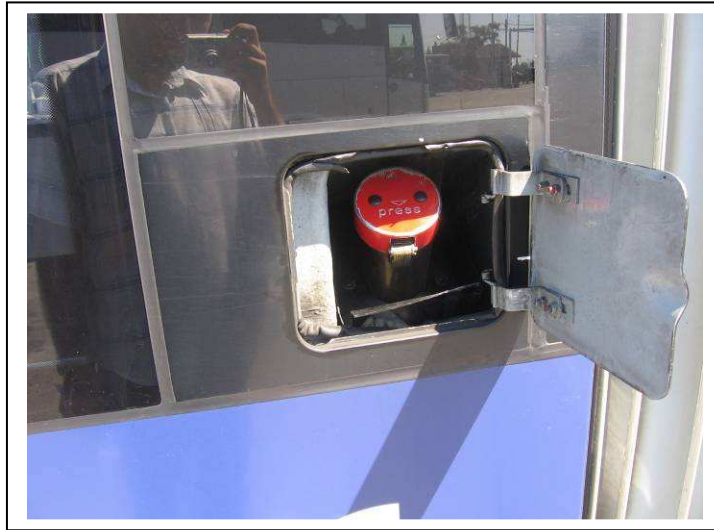
- Az üzemanyag tank 350 liter üzemanyag befogadására képes, beöntő nyílás ajtaja mechanikusan nem zárható.

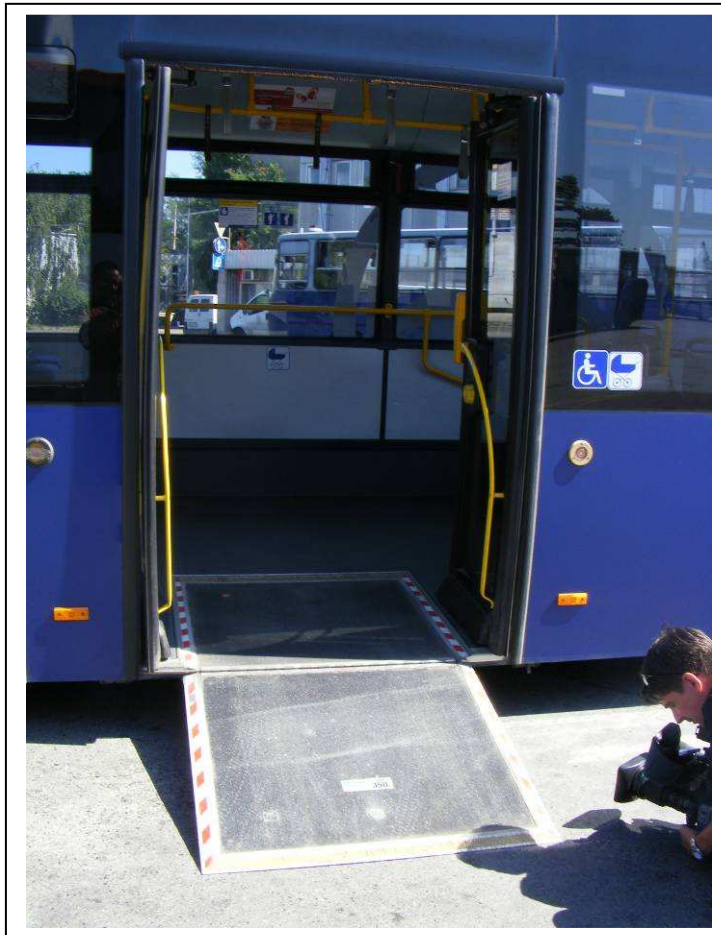
- vezetőfülke belső ablakfelület tükröződése miatt a jobb oldali tükröket nehezen látni.
- A jobb oldali tükörszáron elhelyezett, az autóbusz előtti terület láthatóságát biztosító tükör nem megfelelően állítható (nem lehet eléggé dönteni ahhoz, hogy a jármű jobb első sarkát is látni lehessen).
- A belső tükrökből csak nehezen követhető a III-IV-es ajtó utasforgalma.
- A mozgássérült rámpa nyitása a padlószintbe süllyesztett megoldással nem szerencsés, mivel nyitáskor – ha alacsonyabb a gépkocsivezető - a padka és a jármű közé kell lépni. Szennyeződés esetén kezelése nehézkessé válik.
