Összefoglaló jelentés a IKARUS 187V csuklós autóbusról

A járművet 2010. május 17-én az IKARUSBUS Kft. ügyvezető igazgatója Princz Ferenc mutatta be a BKV Zrt. kelenföldi telephelyén. Az autóbust a Városi és Elővárosi Közlekedési Egyesület együttműködésével teszteltük a 239-es és a 139-es vonalainkon egy hétig, majd a 173-as vonalunkon további egy hét időtartamig.

Tesztelési alapadatok

Tesztelési időszak:	2010.05.17 – 2010.05.30
Viszonylat:	239; 139; 173
Tárolt:	Kelenföld telephely

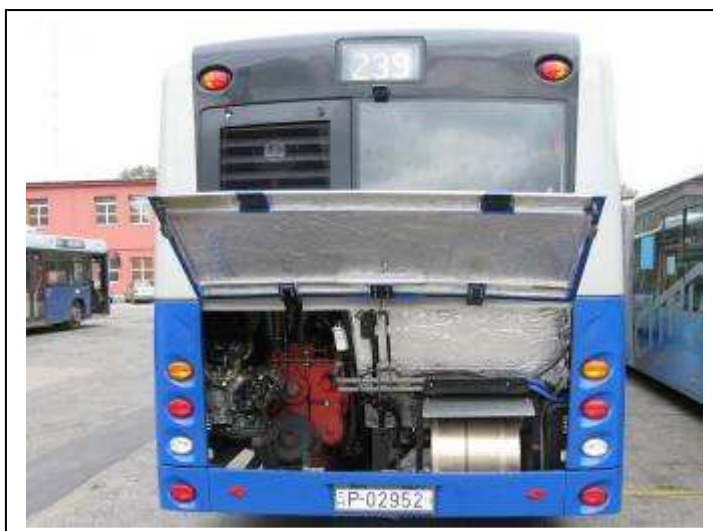
- Az autóbusz Euro 5-ös környezetvédelmi besorolású motorral szerelt, amely csendes, finom járású erőteljes erőforrásnak bizonyult. A jármű egyenletesen, erőlködés nélkül gyorsult.

Motor:	CUMMINS ISL8,9 E5 320B
Lökettérfogat:	8 900 cm ³
Teljesítmény:	235 kW (320 LE) 2 100 f/perc
Nyomaték:	1 350 Nm 1 100-1 500 f/perc
